VORWORT

Diese Anleitung soll bei der Fehlereingrenzung bei Auftreten des in der Folge beschriebenen Fehlers helfen und dessen Behebung erleichtern.

Alle Geräte der Klasse WPC und WPC-S, nicht aber WPC-95, diese wird in einem gesonderten Dokument behandelt.

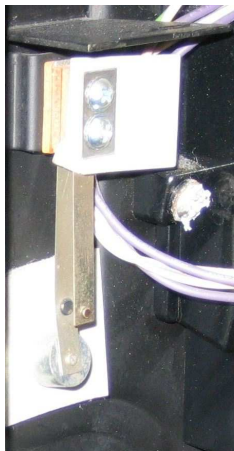
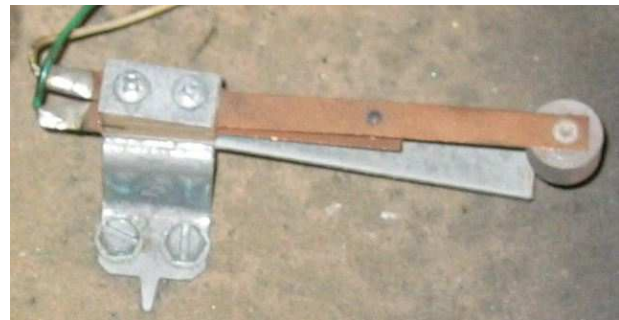
Konnte die Störung als Slamtilt identifiziert werden, sollten alle dafür verantwortlichen Kontakte (meistens einer in der Kassentüre siehe Abbildung links und ein weiterer im Kabinettboden siehe Abbildung rechts) auf korrekte Arbeitsweise kontrolliert werden.

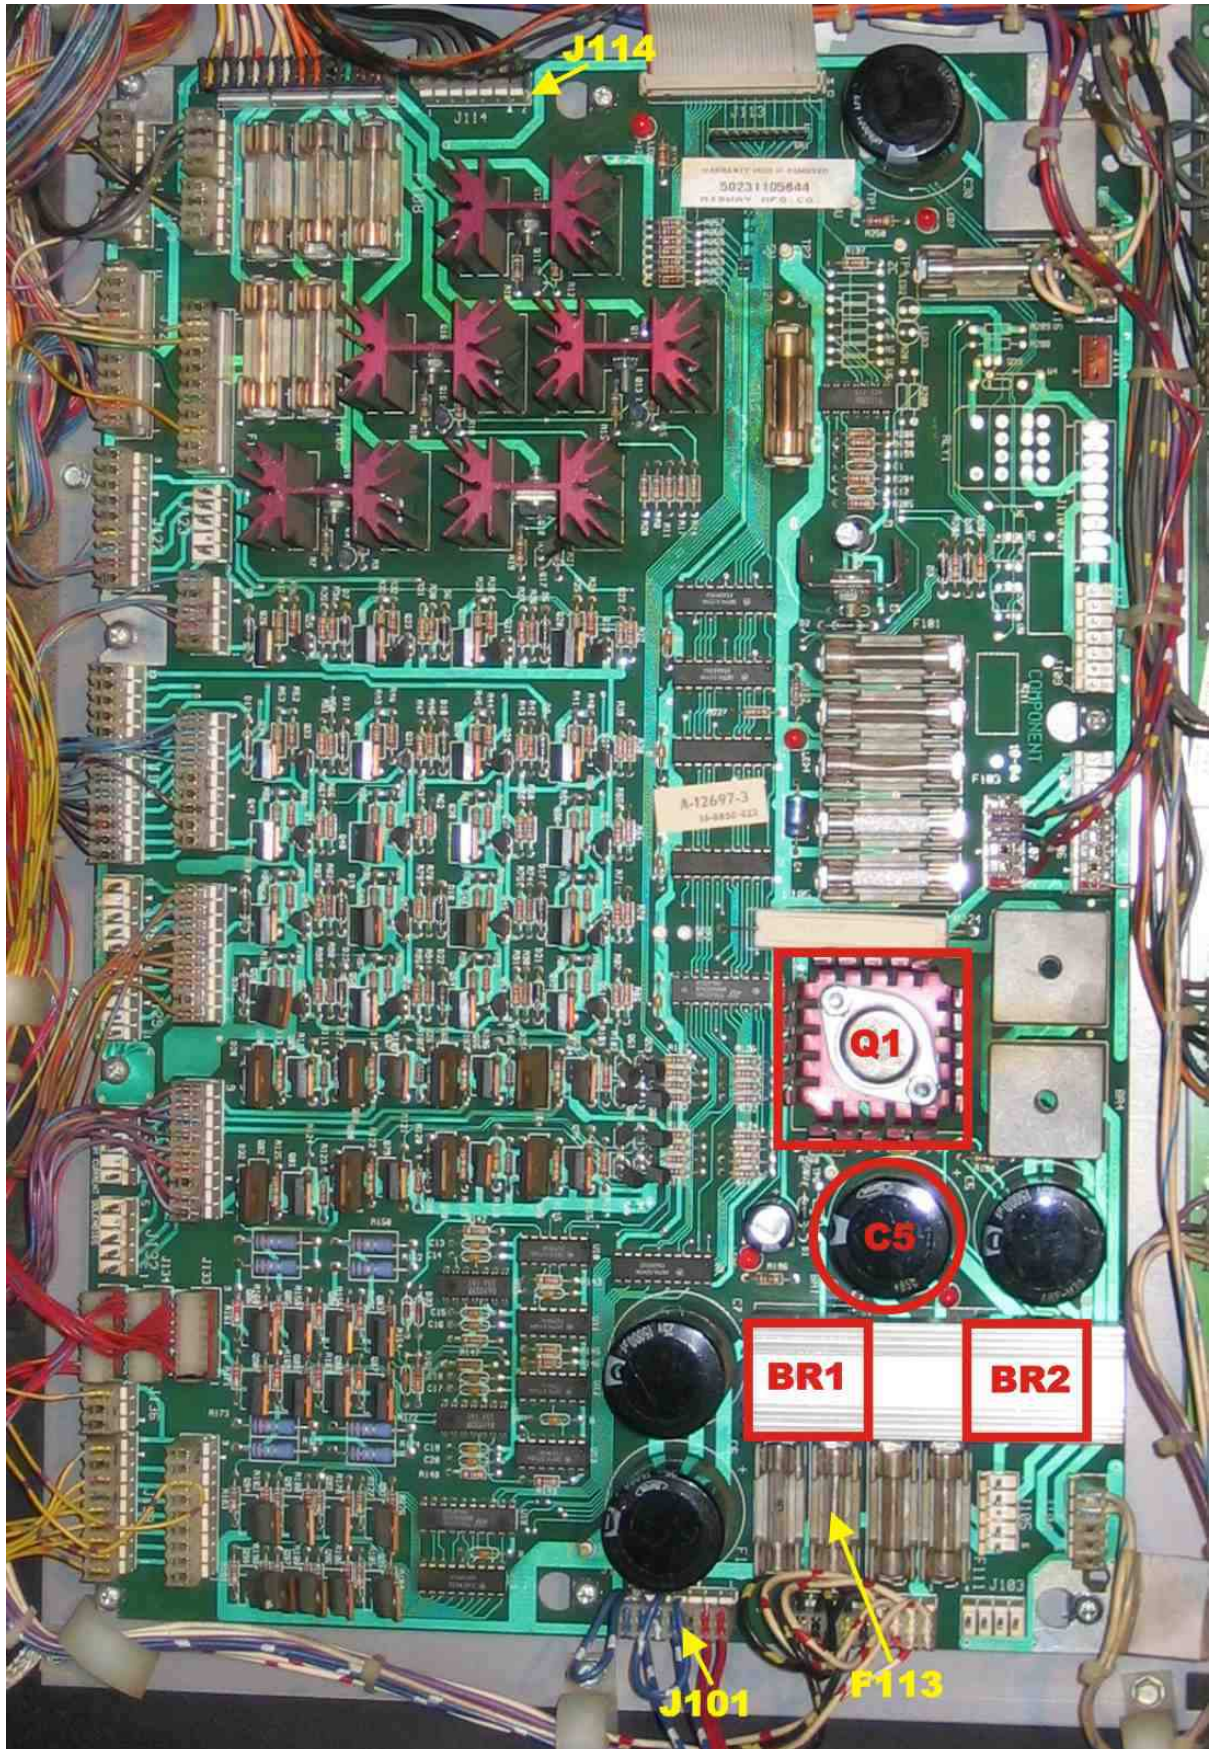
WPC - POWERDRIVERBOARD

Für diesen Fehler könnte u.A. der Gleichrichter mit der Bezeichnung BR2, welcher sich auf dem **PowerDriverBoard** (im folgenden einfach **PDB** genannt) befindet, verantwortlich sein. Es sollten aber vor einem Bauteiltausch auch noch die folgenden Möglichkeiten beachtet werden. Die genauen Positionen aller hier genannten Bauteile ist in der Abbildung im [Anhang](#) zu dieser Beschreibung ersichtlich.

Nachdem das **PDB** nun ausgebaut wurde, können als nächster Schritt noch die Lötstellen am Stecker J101, dem Sicherungshalter F113, am Brückengleichrichter BR2 (KBPC 3504), dem Siebelektrolytkondensator C5 (15000µF / 25V stehend), sowie am Festspannungsregler Q1 (LM323K) kontrolliert werden, ob diese gut verarbeitet sind (eben keine kalten Lötstellen aufweisen).

Dennoch kann auch dieser Bauteil die Ursache für den beschriebenen Fehler sein da dieser schaltungsbedingt (ein Siebkondensator hoher Kapazität bildet während dem Einschaltvorgang fast einen, wenn auch kurzzeitigen, Kurzschluss) sehr gestresst wird. Dieser befindet sich unter dem großen Kühlblech oben rechts auf dem PDB in der Nähe vom Platinenrand. Dieser Gleichrichter ist mit sehr hoher Wahrscheinlichkeit generell erster Kandidat für die Störungsursache und zwar schon alleine aus dem Grund, da dieser schaltungsbedingt (ein Siebkondensator hoher Kapazität bildet während dem Einschaltvorgang fast einen, wenn auch kurzzeitigen, Kurzschluss) sehr gestresst wird. Es hat sich übrigens eingebürgert in diesem Fall auch den BR1 (auch vom Typ KBPC 3504), der sich unter dem selben Kühlblech befindet als vorbeugende Maßnahme gleich mit zu wechseln, was aber in diesen Fällen an sich nicht erforderlich wäre. Die Gefahr, eine Leiterbahn zu beschädigen oder eine kalte Lötstelle zu produzieren, ist beim Wechseln von Gleichrichtern besonders groß. Wenn man im Lötten nicht geübt ist, sollte man das zumindest bedenken ! Wichtig ist aber auf jeden Fall die Verwendung von Wärmeleitpaste bei den Kühlkörpern. Hier sei aber wieder einmal mehr der Hinweis angebracht, dass es hierbei nicht nach dem Motto geht „viel hilft viel“. Soll bedeuten, die Wärmeleitpaste muss nicht überall hervorquellen und kleben um zu wirken!

Mit geringer Wahrscheinlichkeit kann für diese Neustarts aber auch der Festspannungsregler Q1 vom Typ LM323K verantwortlich sein. Dieser befindet sich in einem Fingerkühlkörper ebenfalls am PDB. Dieser Festspannungsregler kann durch besondere Umstände (zum Beispiel Überlastung selbst abschalten und dann in der Folge für das genannte Symptom sorgen) Vorsorglich kann dieser beim Austausch des Brückengleichrichters BR2 gleich mit ausgetauscht werden. Es gilt hier aber das gleiche wie bereits zum Austausch des BR 1 sagte. Ebenfalls mit geringer Wahrscheinlichkeit kann auch der Ladekondensator C5 für die erwähnten Neustarts verantwortlich sein. Hier sei aber zu erwähnen, dass dieser nicht mit der gleichen Leichtigkeit beschaffbar ist wie die Brückengleichrichter. Idealerweise sollte man diesen aber beim Tausch des Brückengleichrichters mit austauschen Die exakten Positionen der genannten Bauteile können in der Abbildung im [Anhang](#) verglichen werden.

Haben alle vorher genannten Maßnahmen zu keiner Beseitigung des Fehlers geführt, bleibt nur mehr der Austausch von Bauteilen und da im besonderen eben der bereits genannte Brückengleichrichter BR2 vom Typ KBPC 3504.

Beim Einbau ist auch zu beachten, dass die Bauteile nicht mechanisch verspannt montiert werden. Dazu sollte der Bauteil zuerst mit dem Kühlblech verbunden und erst danach verlötet werden!
