VORWORT

DAS DOKUMENT BETRIFFT FOLGENDE GERÄTE :

Alle Geräte der WPC-95 – Klasse. Geräte der WPC und WPC-S Klasse werden in einem gesonderten Dokument behandelt.

WIE ÄUSSERT SICH DER FEHLER :

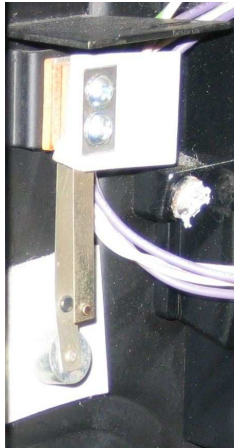
Dies kann man einfach kontrollieren, indem man den in der Kassentüre befindlichen Slamtilt - Kontakt betätigt und die Anzeige beobachtet. Der Kontakt kann übrigens an seinen zwei Kontaktfedern und einem Gewicht an der vorderen Kontaktfeder erkannt werden. Ein Slamtilt wird in der Anzeige entweder durch den Text „SLAMTILT“ oder durch schräg verlaufende Linien von oben nach unten angezeigt.

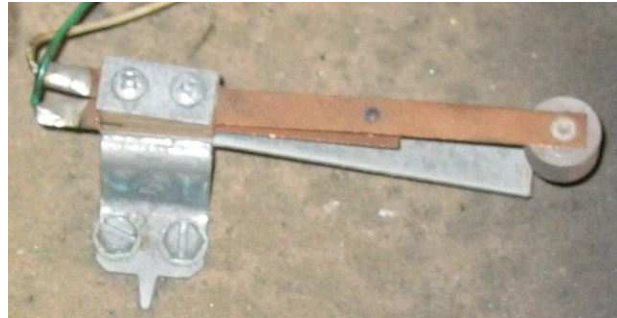
Konnte die Störung als Slamtilt identifiziert werden, sollten alle dafür verantwortlichen Kontakte (meistens einer in der Kassentüre siehe Abbildung links und ein weiterer im Kabinettboden siehe Abbildung rechts) auf korrekte Arbeitsweise kontrolliert werden.

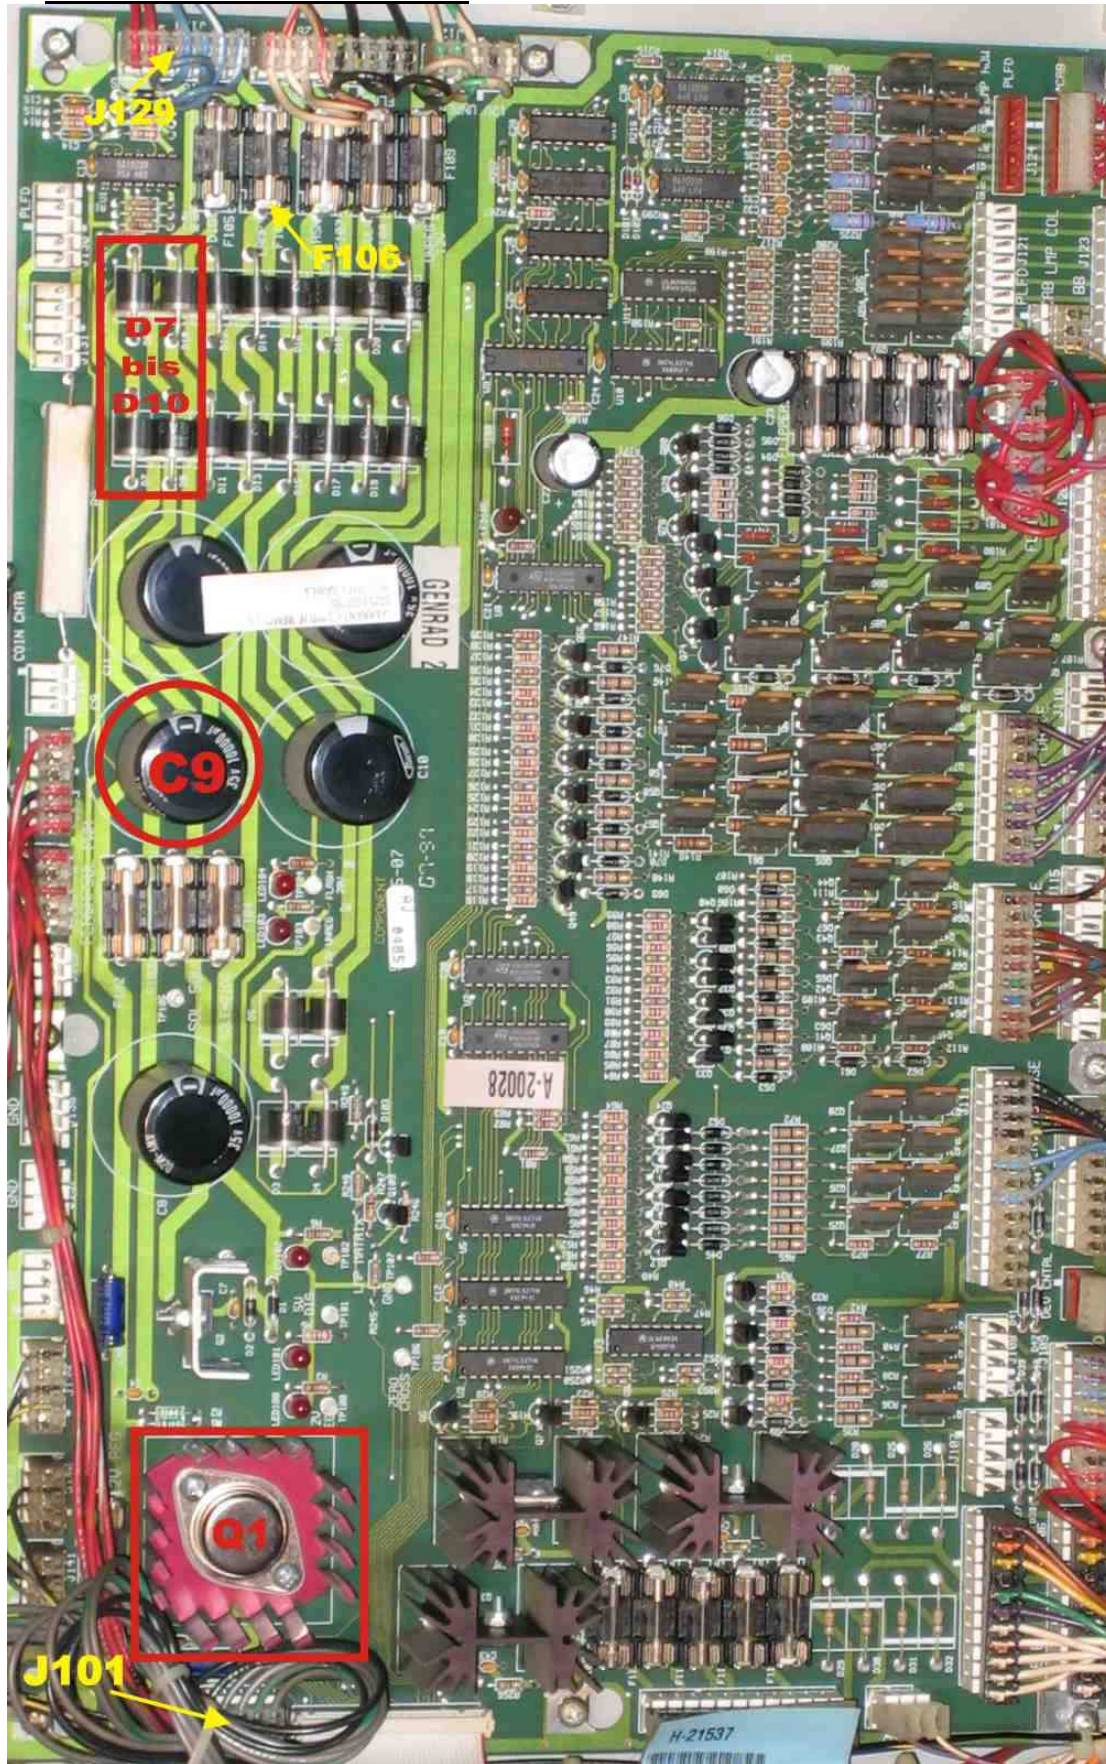
WPC95 - POWERDRIVERBOARD

Für diesen Fehler könnte eine der Dioden mit der Bauteilbezeichnung D7, D8, D9 oder D10, welche sich auf dem PowerDriverBoard (im folgenden einfach PDB genannt) befinden, verantwortlich sein. Es sollten aber vor einem Bauteiltausch auch noch die folgenden Möglichkeiten beachtet werden. Die genauen Positionen aller hier genannten Bauteile ist in der Abbildung im Anhang zu dieser Beschreibung ersichtlich. Die Erfahrung hat gezeigt, dass zwar mit Austausch der genannten Dioden der Fehler in den meisten Fällen behoben und der Betrieb wieder störungsfrei möglich ist, dies aber auch durch das ab- und wieder anstecken "kranker" Stecker um die Platine auszubauen verursacht werden kann. Da für dieses Fehlerbild auch andere Möglichkeiten denkbar sind, werden diese hier in der Folge auch aufgezeigt und sollten noch vor den für die in den Geräten verwendeten Platinen nicht besonders gut tuenden Lötarbeiten (diese verzeihen leider unzureichende Lötkenntnisse nicht) kontrolliert und durchgegangen werden. Dazu ist zuerst zu unterscheiden ob es sich um einen mechanischen Fehler (sogenannter Wackelkontakt) oder eben elektronischen Fehler (eben defekter oder schlecht sitzender Bauteil) handelt. Ebenso wird der [RESET](#) auch häufig durch gleichzeitiges drücken beider Flippertasten ausgelöst. Dies kann dann ebenfalls wieder durch ein mechanisches (durch die besondere Erschütterung werden Kontakte betätigt) oder elektronisches Problem (durch die Belastung wird der Transformator bereits derart belastet, dass sämtliche Spannungen einbrechen und der Festspannungsregler Q1 seinen Dienst kurzzeitig verweigert und eventuell die Spannungsüberwachung zuschlägt) verursacht werden. Es hat sich in der Vergangenheit auch gezeigt, das ein schlecht sitzender ASIC (das ist der quadratische IC auf der CPU-Platine) für dieses Fehlerbild verantwortlich sein kann.

Nachdem das **PDB** nun ausgebaut wurde, können als nächster Schritt noch die Lötstellen am Stecker J129, dem Sicherungshalter F106, an den Dioden D7, D8, D9 und D10 (P600D), dem Siebelektrolytkondensator C9 (10.000µF / 25V stehend), sowie am Festspannungsregler Q1 (LM317K) kontrolliert werden, ob diese gut verarbeitet sind (eben keine kalten Lötstellen aufweisen).

Haben alle vorher genannten Maßnahmen zu keiner Beseitigung des Fehlers geführt, bleibt nur mehr der Austausch von Bauteilen und da im besonderen eben die bereits genannten Dioden D7, D8, D9 und D10 vom Typ P600D.

Dennoch können auch diese Bauteile die Ursache für den beschriebenen Fehler sein da diese schaltungsbedingt (ein Siebkondensator hoher Kapazität bildet während dem Einschaltvorgang fast einen, wenn auch kurzzeitigen, Kurzschluss) sehr gestresst werden. Es wird auch empfohlen alle vier Dioden auszutauschen obwohl meistens nur eine defekt sein wird. Zum einem kann man die defekte Diode oft nur durch eine aufwändige Messung identifizieren und zum anderen läuft man Gefahr, dass nach kurzer Zeit eine der nicht ausgetauschten Dioden den gleichen Fehler verursacht und man wieder Fehler suchen muss. Mit geringer Wahrscheinlichkeit ist für diese Neustarts aber auch der Festspannungsregler Q1 vom Typ LM317K verantwortlich. Dieser befindet sich in einem Fingerkühlkörper ebenfalls am PDB. Dieser Festspannungsregler kann durch besondere Umstände (zum Beispiel Überlastung selbst abschalten und dann in der Folge für das genannte Symptom sorgen) Vorsorglich kann dieser beim Austausch der Dioden D7, D8, D9 und D10 gleich vorsorglich mit ausgetauscht werden. Ebenfalls mit geringer Wahrscheinlichkeit kann auch der Ladekondensator C9 für die erwähnten Neustarts verantwortlich sein. Hier sei aber zu erwähnen, dass dieser nicht mit der gleichen Leichtigkeit beschaffbar ist wie die Dioden. Idealerweise sollte man diesen aber beim Tausch der Dioden mit austauschen

Die exakten Positionen der genannten Bauteile können in der Abbildung im [Anhang](#) verglichen werden.

Diese Dioden sollten erst dann getauscht werden wenn alle anderen Maßnahmen nicht zum Ziel geführt haben!
