FEHLERSUCHE WPC-FLIPPERELEKTRONIK

Fehler erkennen, Ursache lokalisieren und beseitigen

Kapitel 2

GI (General Illumination) – Allgemeine Beleuchtung

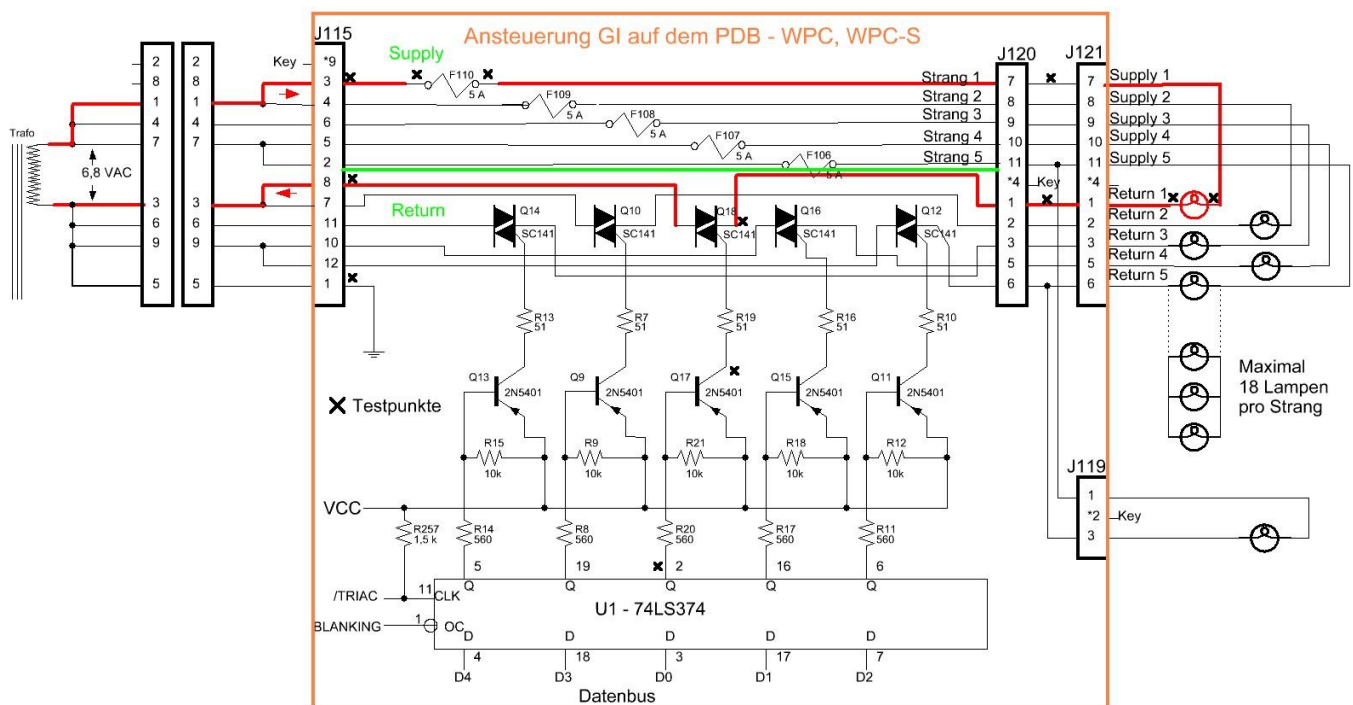
Die folgende Abbildung zeigt die Schaltung auf dem PDB (nicht WPC95, dafür gibt es eine andere Abbildung) für alle Stränge.

Dann haben wir im oberen Teil den Supply-Bereich, aus dem der Strom in die Lampen der Stränge fließt. Im unteren Teil sehen wir den Return-Bereich, dorthin kommt der Strom von den Lampen zurück und wird von den TRIACs durchgelassen, wenn diese eingeschaltet sind.

J120 und J121 sind parallel geschaltet, deswegen spielt es keine Rolle, wo welche Buchse aufgesteckt ist.

Wir verfolgen anhand der roten Linienführung, wie der Strom für Strang 1 fließt (bei den anderen verhält es sich ganz offensichtlich analog, Supply 2 gehört zu Return 2 etc.)

Liegt 6,8 VAC nicht an beiden Anschlüssen an, wird der Strom im Supply-Bereich unterbrochen.

Diese Unterbrechung wird lokalisiert, indem die Spannung an den eingezeichneten Testpunkten, beginnend bei J120/J121.7 in Richtung Trafo gemessen wird, bis der erste Testpunkt gefunden ist, an dem die 6,8 VAC gemessen werden. Wird die Sicherung F110 als Übeltäter identifiziert, besteht möglicherweise ein Kurzschluss im Strang, darauf wird später eingegangen.

Die Messung wird dann fortgesetzt an J120/J121.1 und an der Metallfahne von Q18. Wird an einem dieser Testpunkte nicht 6,8 VAC angezeigt, ist die unterbrochene Strecke gefunden.

Andernfalls kann noch die Strecke von Q18 zu J115.8 unterbrochen sein. Man legt kurz Massepotential an J115.8. Funktioniert der Strang dann, liegt die Unterbrechung auf dieser Strecke.

Bleibt dieser Versuch erfolglos, ist Q18 oder dessen Ansteuerung defekt.

Um Q18 zu prüfen, legt man VCC-Potential an den Kollektor von Q17, als Testpunkt gekennzeichnet. Wenn der Strang dann nicht funktioniert, ist Q18 defekt.

Es wird Massepotential an U1.2 gelegt. Wenn der Strang dann funktioniert, ist U1 defekt, andernfalls Q17.

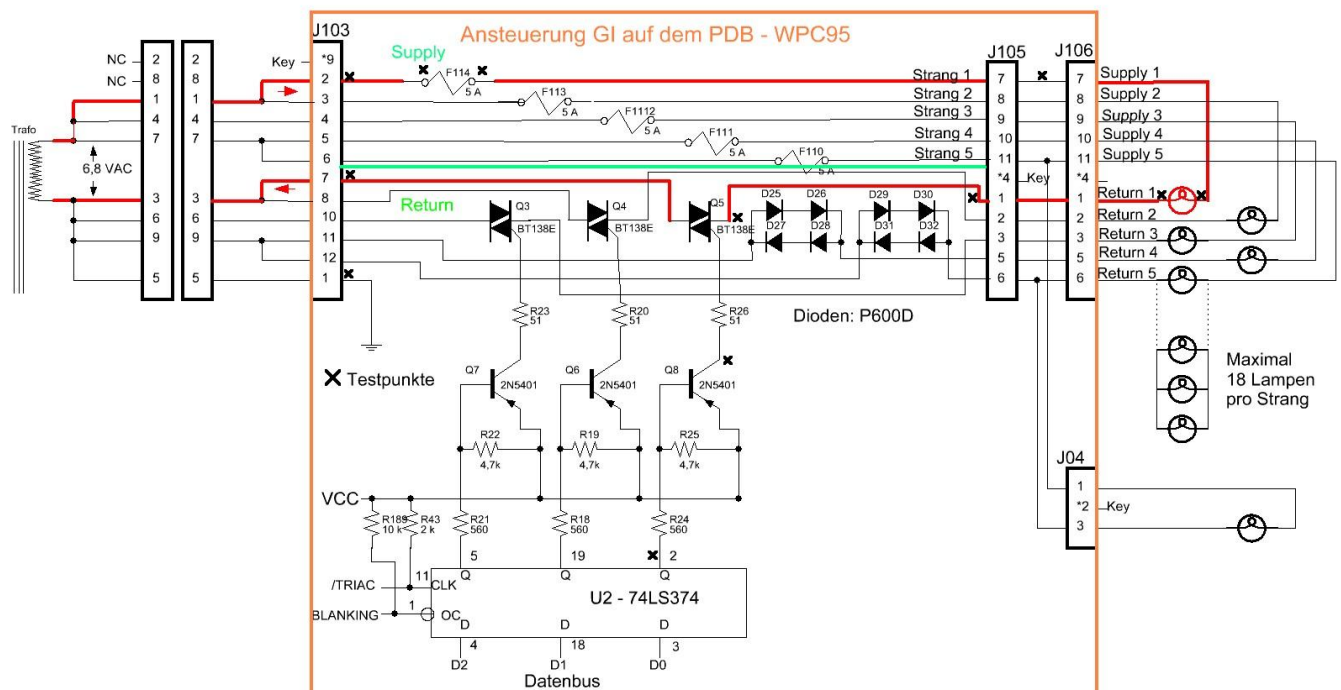
Die Fehlersuche erfolgt bei WPC95-Geräten in der gleichen Weise. Bauteile und Stecker sind dort jedoch anders benannt, wie die folgende Abbildung zeigt.

Zudem sehen wir, dass zwei Stränge (in der Regel die aus der Backbox) nicht über TRIACs geschaltet werden, sondern unter Dauerstrom stehen. In ihren Return-Leitungen befinden sich keine TRIACs, sondern zwei Dioden in Serie für beide Stromrichtungen. Durch Ihre Durchlassspannungen wird der Strom für die Lampen in etwa der gleichen Höhe reduziert, wie es beim Einsatz von TRIACs der Fall ist.

Diese Dioden werden ziemlich heiß, die Platine zeigt meist deutliche Hitzespuren, mitunter löten sich die Dioden sogar aus.

Mann kann sie durch Drahtbrücken ersetzen. Dann werden die Birnen stärker belastet, und wenn in einem solchen Strang 18 Lampen angeschlossen sind, wird man möglicherweise eine 6-A-Sicherung einsetzen müssen.
